Der katastrophale Wassereinbruch von 1958 auf dem Otto-Brosowski-Schacht .

von Martin Latk

Otto-Brosowski-Schacht

Zum Verlauf des Wassereinbruches auf dem Otto-Brosowski-Schacht am 17.09.1958.

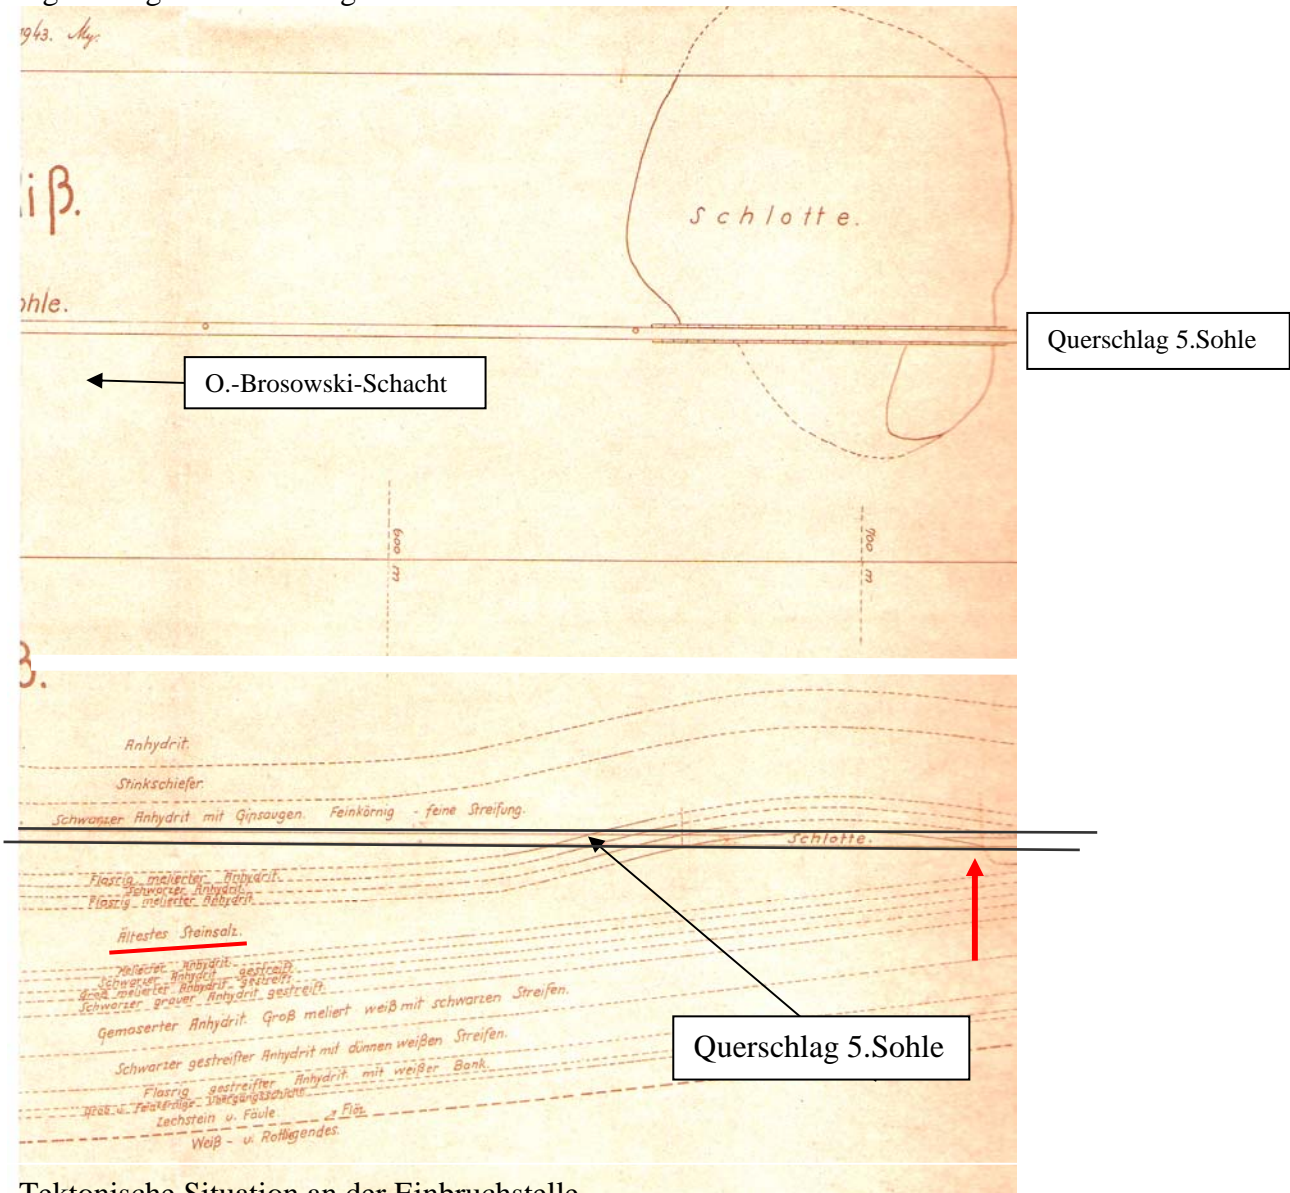
Tektonische Situation an der Einbruchsstelle

Die erste Befahrung der Grubenwehr des Querschlages 5.Sohle nach dem Wassereintrich am 04.10.1958 ergab, dass die Einbruchsstelle bei etwa der 780m – 785 m Marke liegt u. zwar dort, wo das Werrasteinsalz aus der Sohle in die Firste tritt. Nach Aussagen der an der Befahrung teilgenommenen Kollegen waren 2 bis 3 m Steinsalz aus der Firste ausgebrochen u. durch das Wasser aufgelöst. An der Unterkante des Werrasteinsalzes flossen noch etwa 2 – 3m³/min Wasser in den Querschlag. Das austretende Wasser schmeckte stark salzig. Die Einbruchsstelle liegt an einem Punkt, an dem zwei Erscheinungen gewirkt haben müssen, nämlich das geringmächtige Werrasteinsalz in der Firste u. die Druckauswirkungen an dem Pfeilerrand. Da das Wasser an der Unterkante des Werrasteinsalzes austrat, wurde zunächst angenommen, dass es sich um Wasser von einem bisher nicht bekannt gewesenen Hohlraum des Werrasteinsalzes handelte.

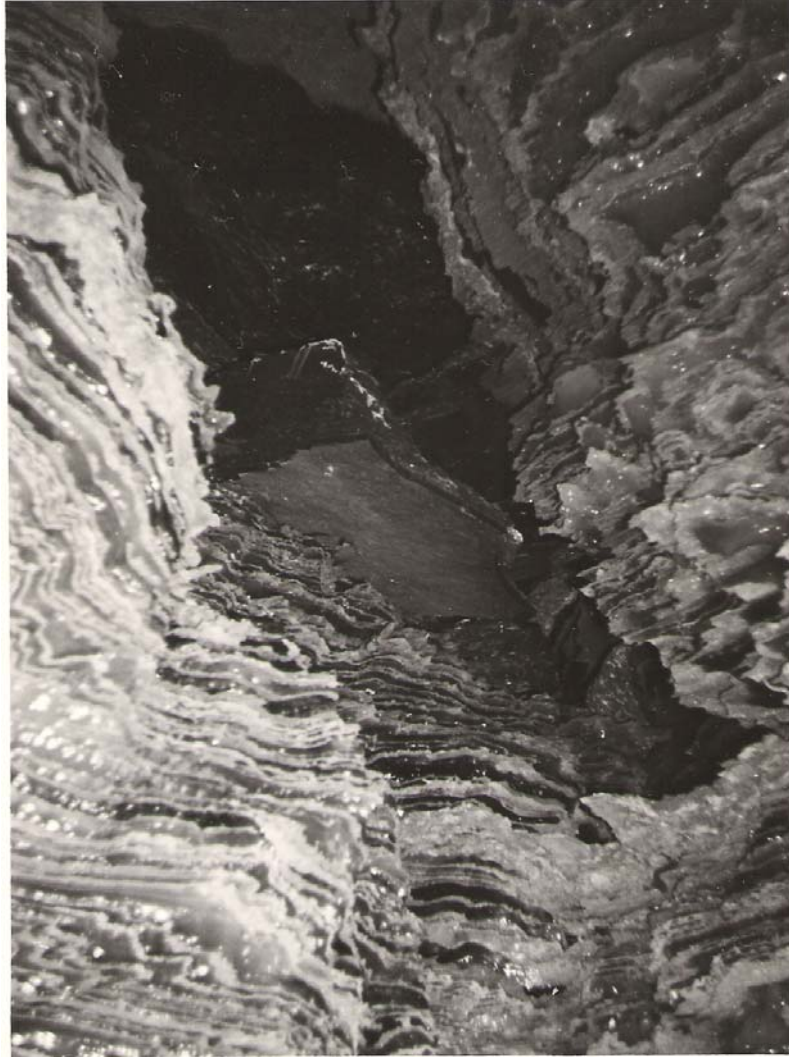
Die Einbruchsstelle im Werrasteinsalz.

Durch die am 19. Oktober 1958 erfolgte Befahrung des Querschlages wurde jedoch festgestellt, dass ein Ausstrudelungskessel im Werrasteinsalz vorhanden ist, der etwa 6 m Durchmesser u. fast kreisrunden Querschnitt hat. Nach Oben verringert sich der Durchmesser auf etwa 5 m. Die Unterkante des darüber abgelagerten Oberen Werraanhydrites ist stark zerbrochen, u. es lagen Blöcke vom Ausmaß 1 x 2 m auf der Oberkante des Werrasteinsalzes. Nach Aussagen der an der

erstmaligen Befahrung teilgenommenen Grubenwehrmänner drang das Wasser an der Unterkante Werrasteinsalz in den Querschlag ein. Jetzt aber sind die Einbruchstellen um etwa 4 – 6 m rückwärts in Richtung Schacht verlegt. Da der obere Anhydrit ausgewaschen ist, u. das Wasser nicht mehr aus der Unterkante des Werrasteinsalzes (Richtung 5.Sohle) austritt, kam man zu der Annahme, dass im Oberen Anhydrit vorhandene Schlottenwasser ausgetreten sind u. den Wassereinbruch in den Querschlag verursachten.

Mittig oben ist der graue Obere Werraanhydrit zu erkennen. Die Maße des Einbruchtrichters lassen Rückschlüsse zu auf die Größe der eingebrochenen Wassermenge.

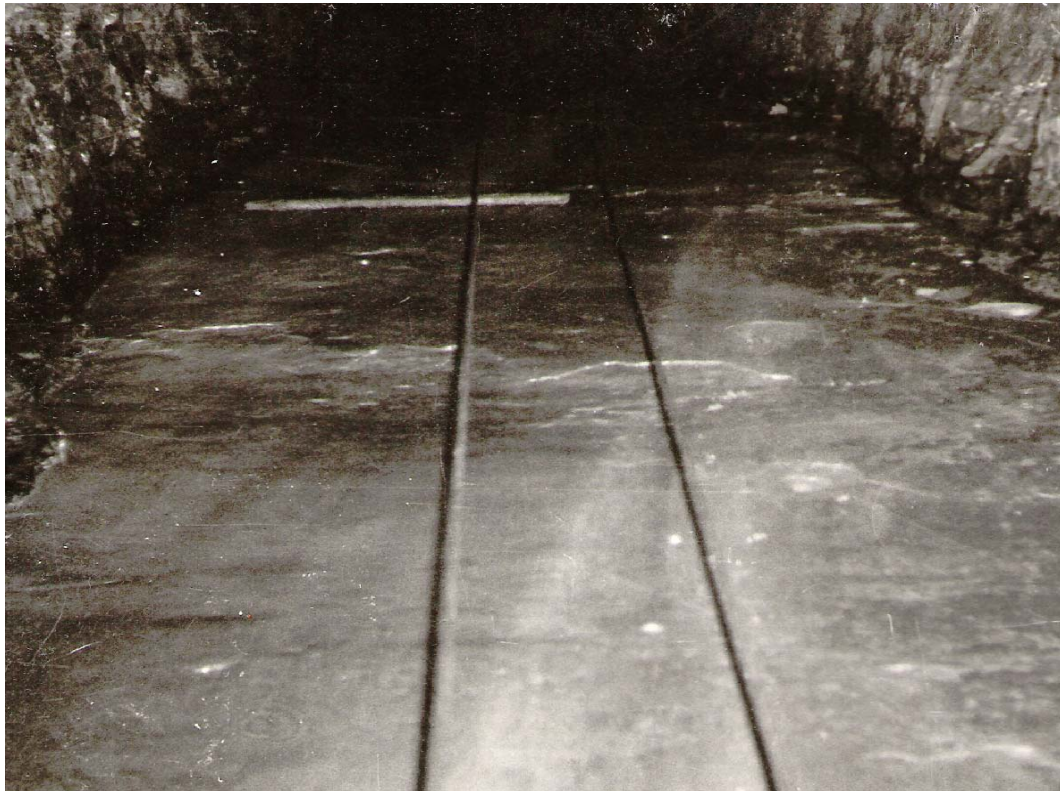
Das ausgespülte Z-Flachen belegt die ungeheure Wucht des Wassers. Unterbau, Schwellen, Schienen und Rohrleitungen sind weggerissen. Nur das Förderseil ist noch vorhanden.

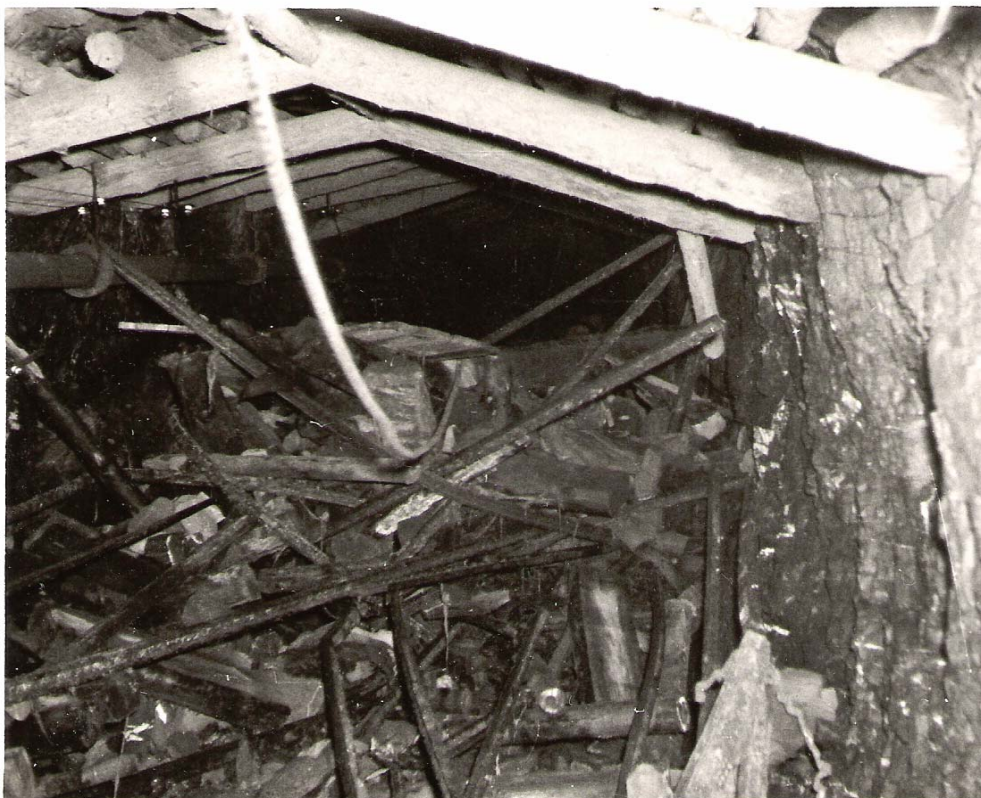
Angespülte Schienen, Rohrleitungen, Hölzer und Geröll im Z-Flachen am Fußpunkt 8.Sohle.

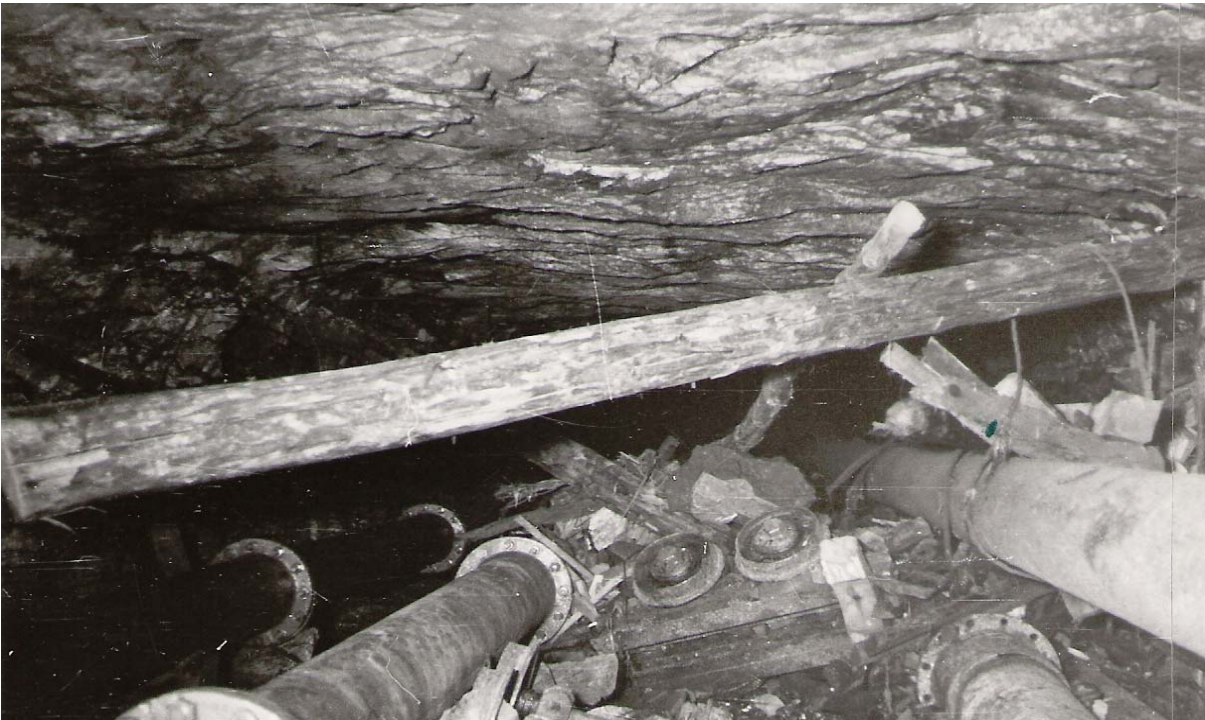
Blick in das östliche Brosowskischächter Hauptflachen. In dem Flachen waren die Rohrleitungen der Hauptwasserhaltung verlegt. Es fand keine Förderung statt. Der Förderwagen war aus der Sohle in das Flachen gespült.

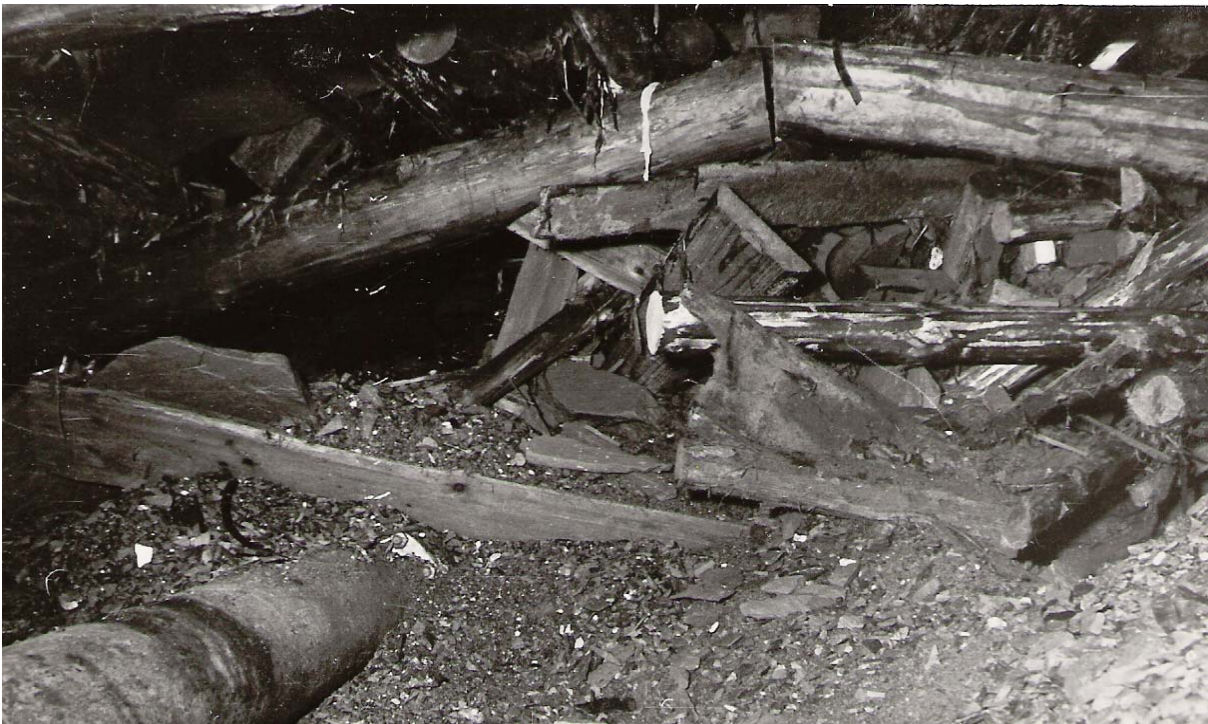
Zerstörte Rohrleitungen, angeschwemmte Schuttmassen im östlichen Brosowskischächter Flachen unterhalb der 7.Sohle.

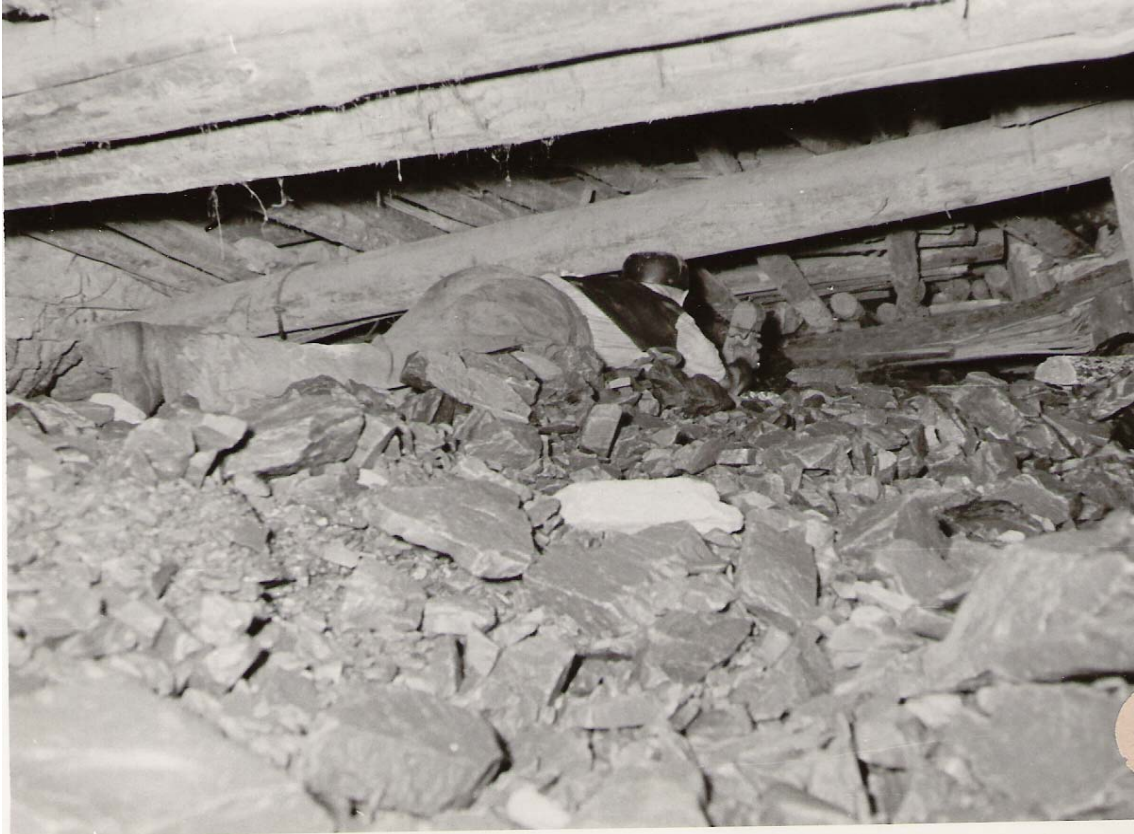
Zugspülter Sohlenabschnitt der 10. Sohle nördlich des Brosowskischächter Hauptflachen.

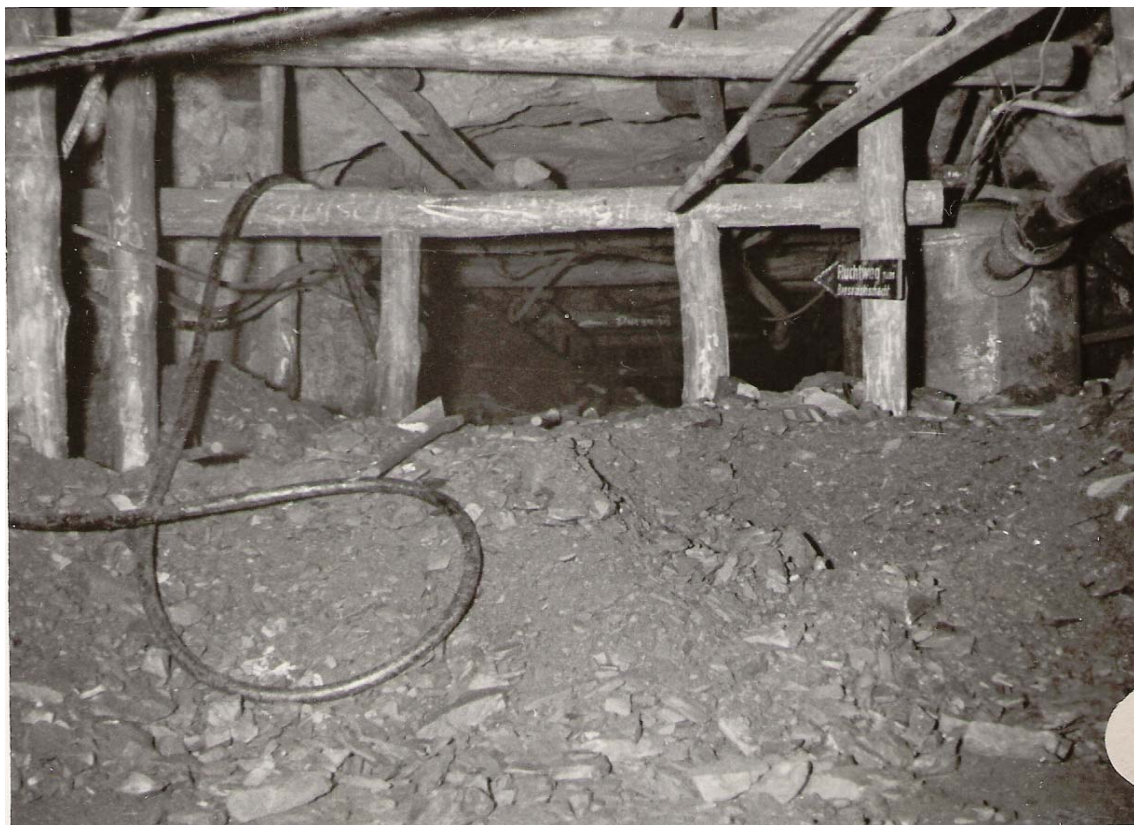
Angespültes Geröll am Fußpunkt des Brosowskischächter Hauptflachen in der 11.Sohle

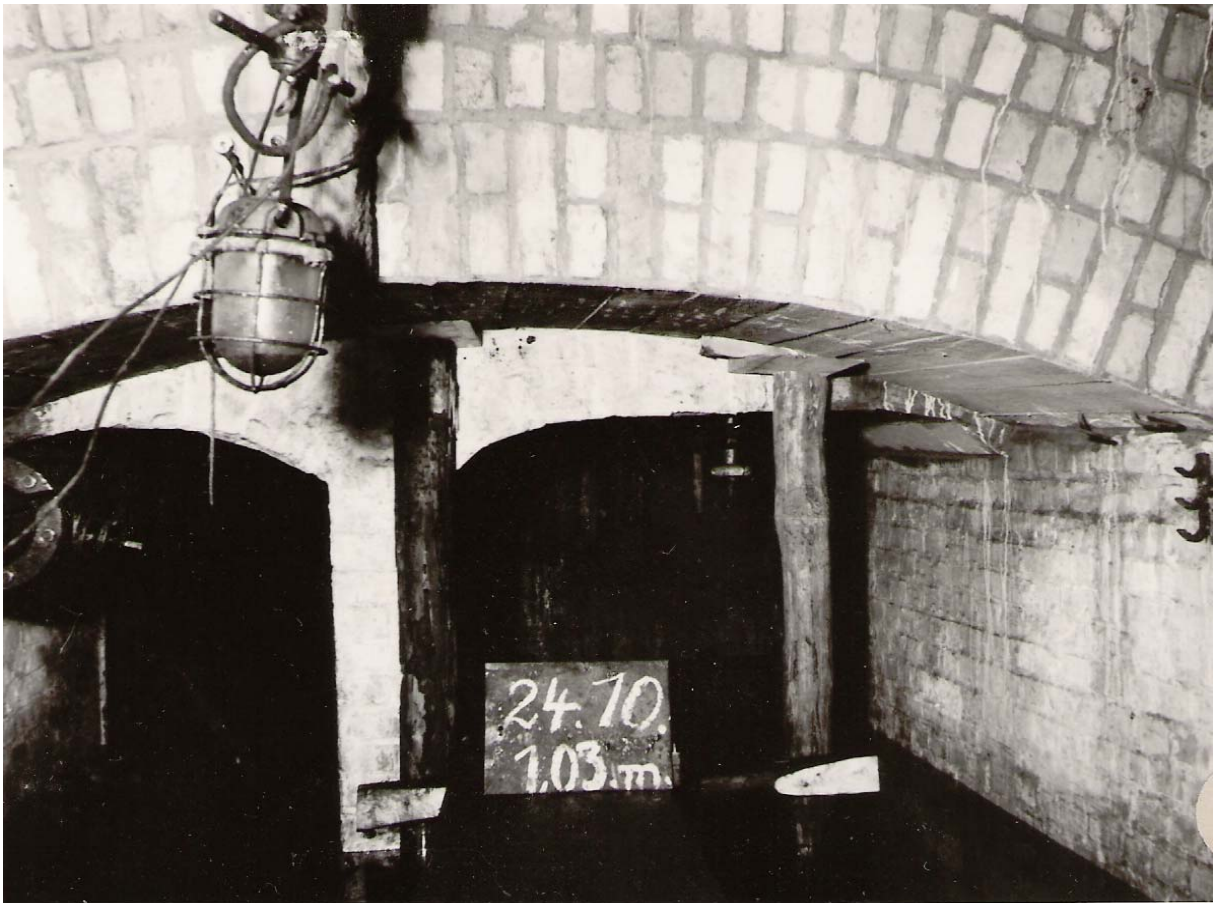
Wasserstand an einem Dammtor in der 12.Sohle des E.-Thälmann-Schachtes.
