Der katastrophale Wassereinbruch von 1958 auf dem Otto-Brosowski-Schacht .

von Martin Latk

Otto-Brosowski-Schacht

Zum Verlauf des Wassereinbruches auf dem Otto-Brosowski-Schacht am 17.09.1958.

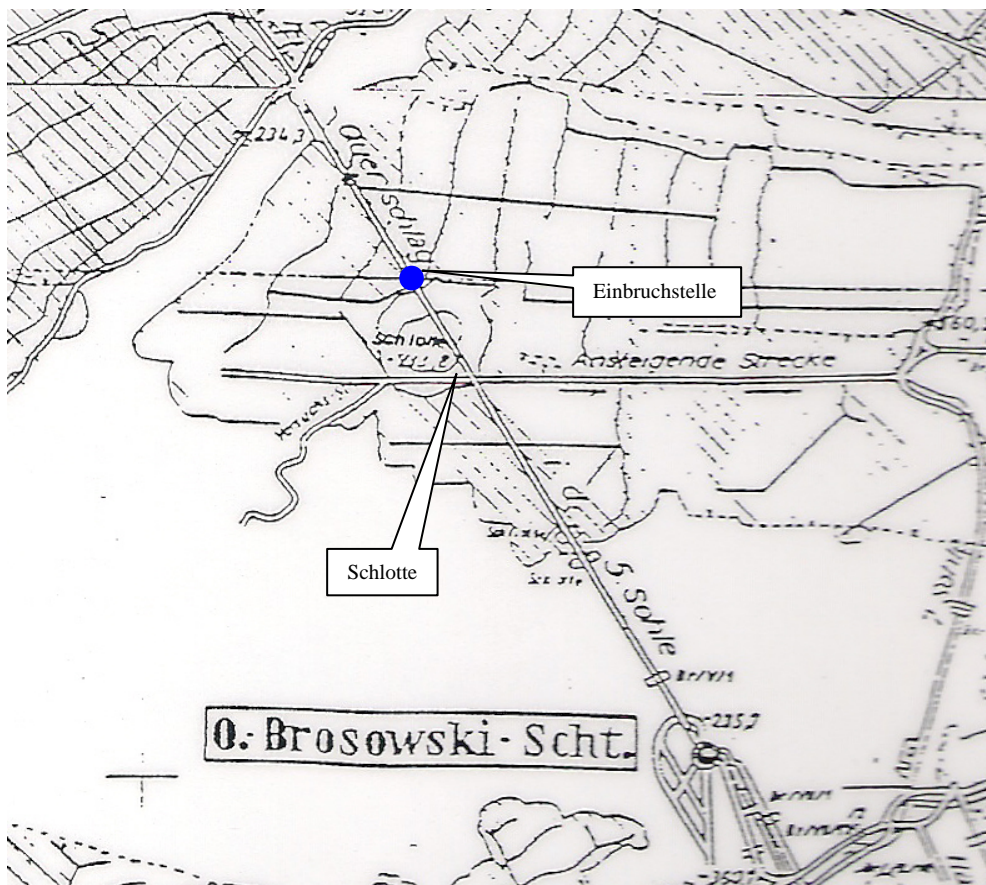
Der Querschlag 5. Sohle Otto- Brosowski-Schacht

Im Querschlag 5.Sohle befinden sich mehrere Schloten, die im Bereich des Werrasteinsalzes liegen. Sie entstanden, weil der Querschlag vom Oktober 1907 bis Oktober 1908 unter Wasser stand. Das damals eingedrungene Wasser entstammt dem im Jahre 1907 in der 5.Sohle des Zirkelschachtes erfolgten Wassereinbruch, durch den die Grubenbaue fast bis zur 3.Sohle unter Wasser gesetzt wurden.

Als am 17.9.1958 das Wasser katastrophal in den Querschlag 5.S. einbrach wurde vermutet, dass die Einbruchsstelle entweder bei 623m oder bei 774 m liegen müsste, da diese Maße die Begrenzungen des stehen gelassenen Pfeilers sind und sich hier die Bruchkanten bilden konnten.
